Bericht
zur Kamerabefahrung vom 24.03.2014

in der GWM 1/11

Ürzig

Projektnummer der Kamerabefahrung
2014-037-3-Hä

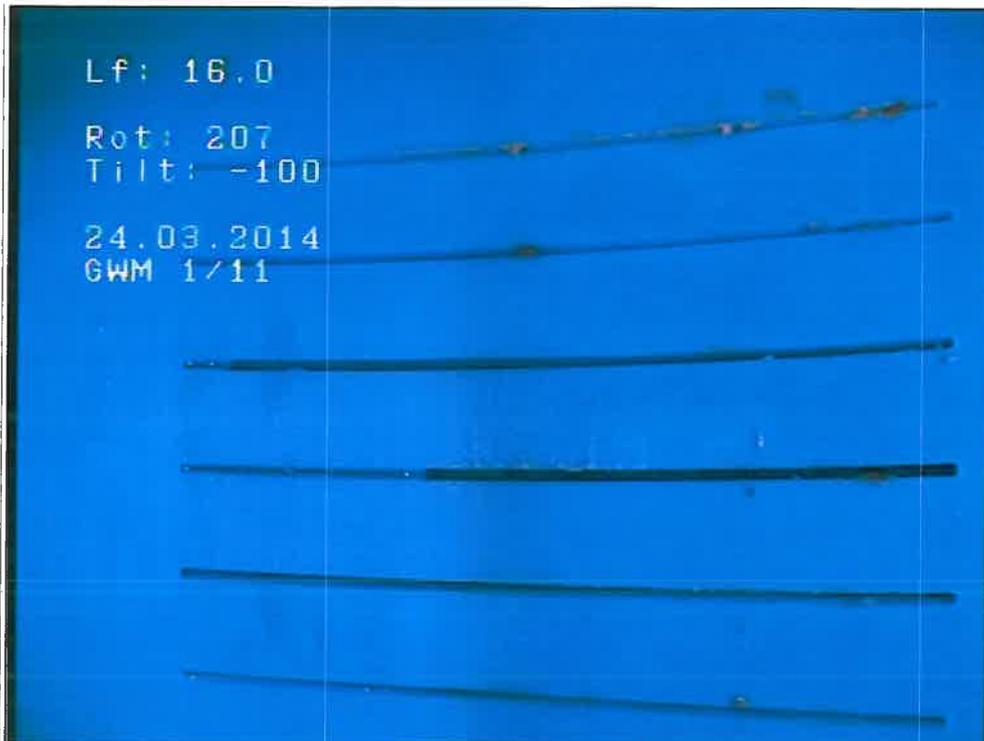
Bild 1: Tiefe 16,0 m **125-mm-Filterrohr**

Oberes Ende der Filterstrecke und oberhalb des Ruhewasserspiegels. Die Filterschlitzlöcher sind durchgängig frei und gut wasserdurchlässig. Es sind keine tonigen Massen in den Filterschlitzlöchern sichtbar. Es gibt keine Hinweise auf Wassertritte.

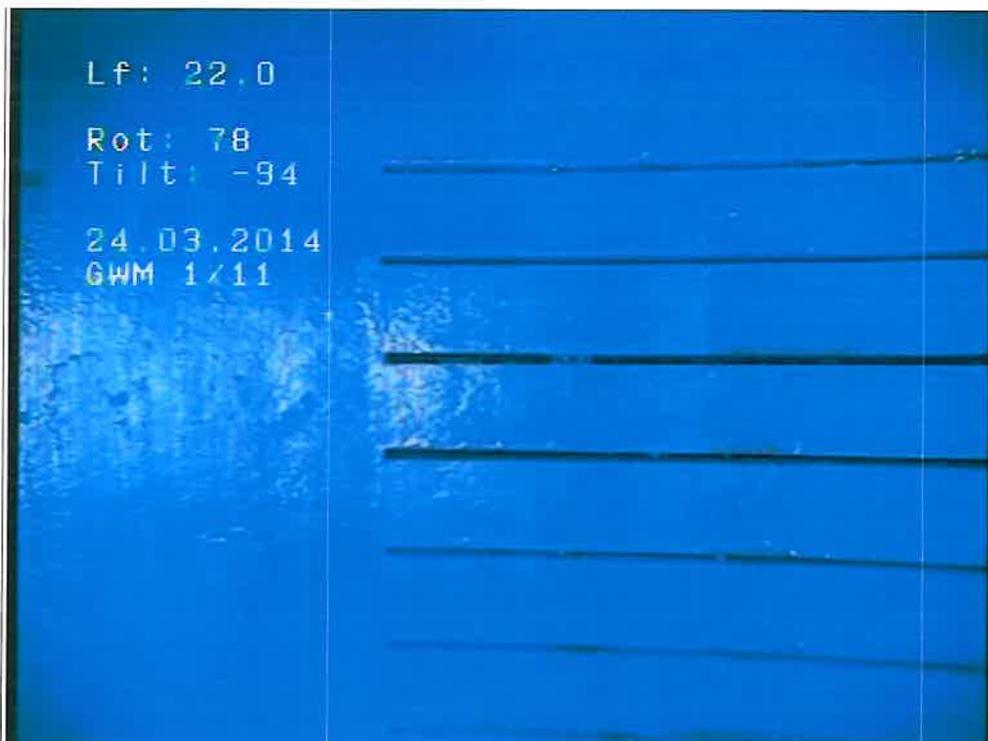
Bild 2: Tiefe 22,0 m **125-mm-Filterrohr**

Oberes Drittel der Filterstrecke und oberhalb des Ruhewasserspiegels. Die Filterschlitzlöcher sind durchgängig frei und gut wasserdurchlässig. Es sind keine tonigen Massen in den Filterschlitzlöchern sichtbar. Es gibt keine Hinweise auf Wasserzutritte.

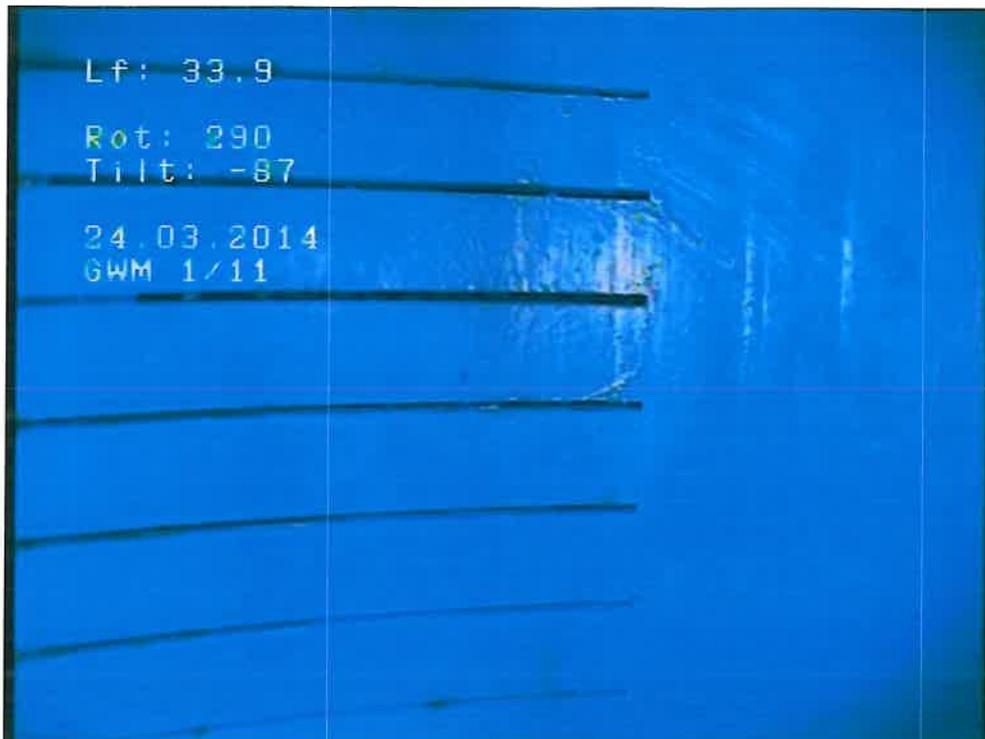
Bild 3: Tiefe 33,9 m **125-mm-Filterrohr**

Mittelabschnitt der Filterstrecke und oberhalb des Ruhewasserspiegels. Die Filterschlitz sind durchgängig frei und gut wasserdurchlässig. Es sind keine tonigen Massen in den Filterschlitzten sichtbar. Es gibt keine Hinweise auf Wasserzutritte.

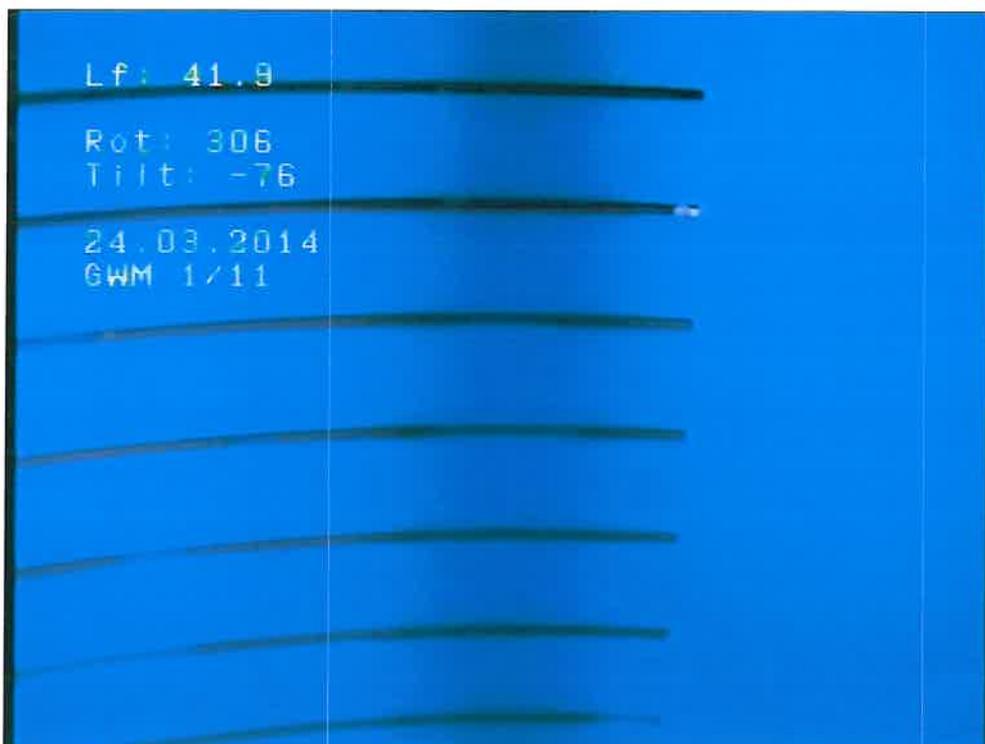
Bild 4: Tiefe 41,9 m **125-mm-Filterrohr**

Unteres Drittel der Filterstrecke und unterhalb des Ruhewasserspiegels. Die Filterschlitz sind durchgängig frei und gut wasserdurchlässig. Es sind keine tonigen Massen in den Filterschlitzten sichtbar.

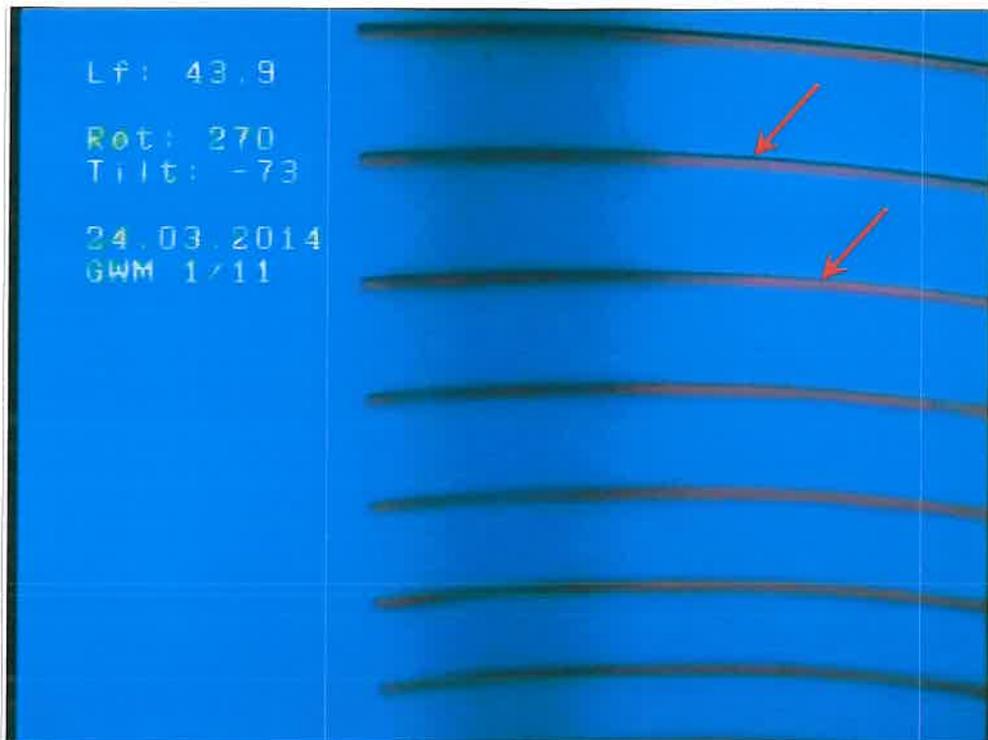
Bild 5: Tiefe 43,9 m **125-mm-Filterrohr**

Unteres Drittel der Filterstrecke. Die Filterschlitzte sind durchgängig frei und gut wasserdurchlässig. **Auf den Unterkanten der Filterschlitzte liegen rötliche schluffig/tonige Massen.** Die hydraulische Durchlässigkeit dürfte davon nicht nennenswert negativ beeinflusst sein.

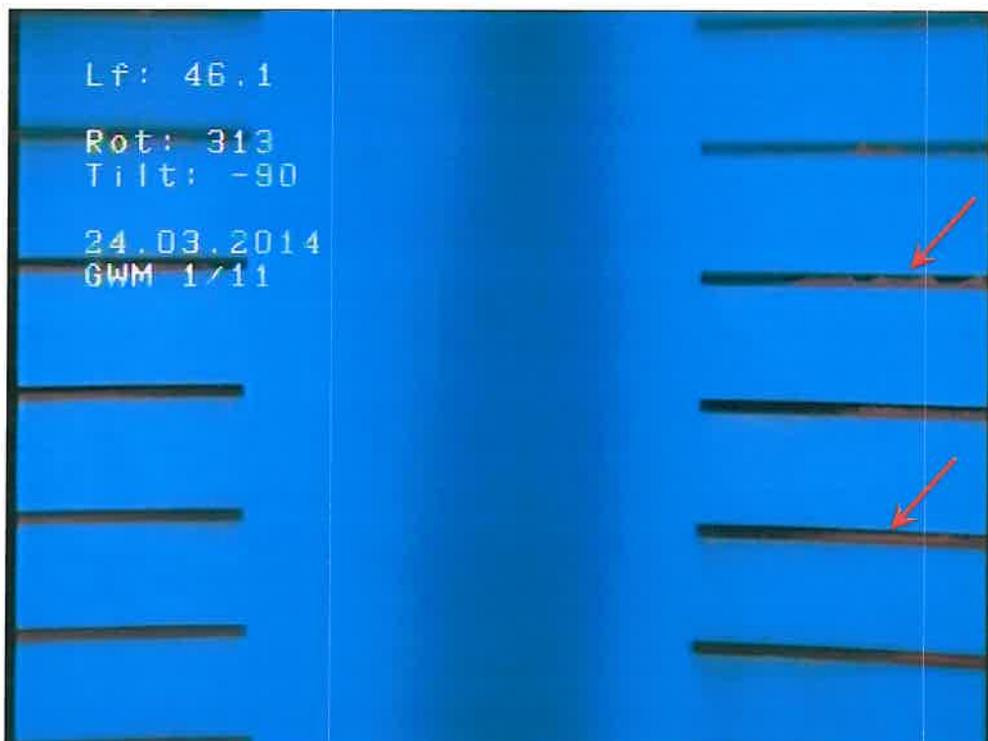
Bild 6: Tiefe 46,1 m **125-mm-Filterrohr**

Unteres Drittel der Filterstrecke. Die Filterschlitzte sind durchgängig frei und gut wasserdurchlässig. **Auf den Unterkanten der Filterschlitzte liegen rötliche schluffig/tonige Massen.** Die hydraulische Durchlässigkeit dürfte davon nicht nennenswert negativ beeinflusst sein.

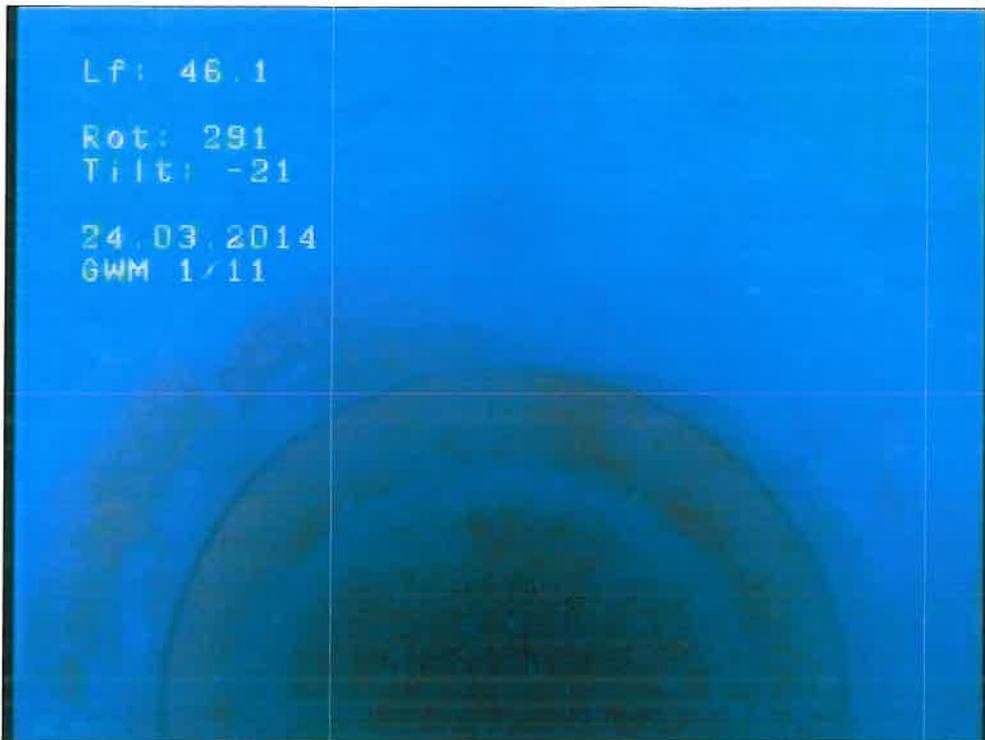
- Alle Rohrverbindungen wurden beobachtet sind vollständig verschraubt.
- Zwischen 45,8 und 46,3 m wurde ein 0,5 m langes Filterrohr verbaut.

Bild 7: Tiefe 46,1 m **125-mm-Filterrohr**
Blick auf eine Rohrverschraubung im Filterabschnitt. Hier erfolgt ein 0,5 m Schritt in der Rohrtour. Die Rohrverbindung ist vollständig verschraubt und unauffällig.

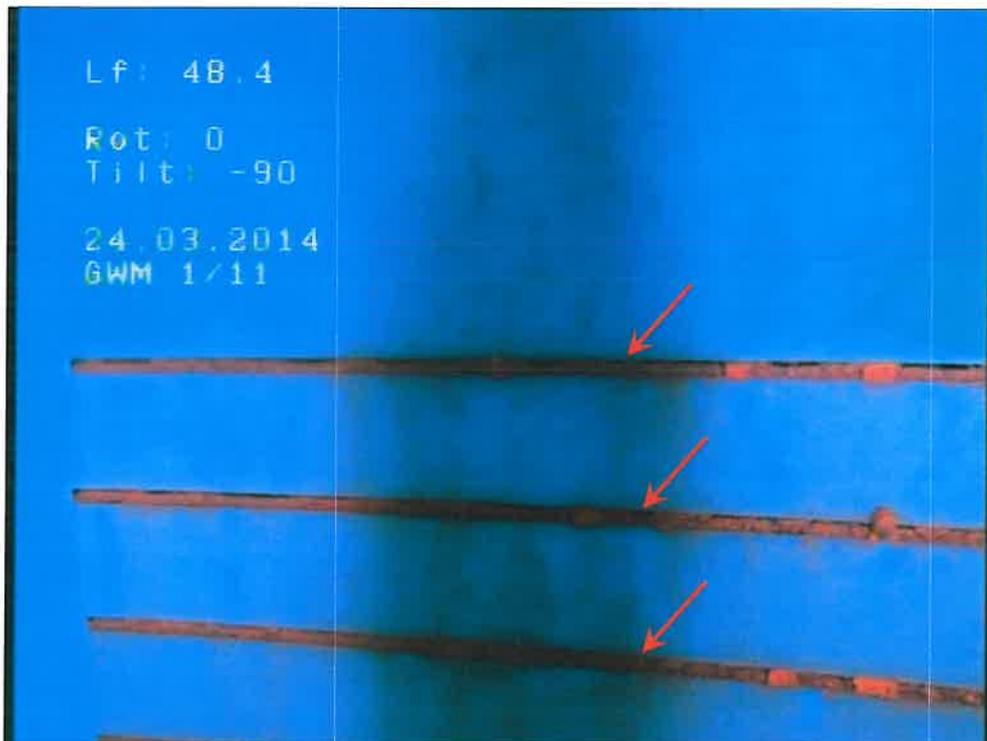
Tiefe (m)	Befund
15,8 bis 48,0	Die Filterschlitzte sind durchgängig frei und gut wasser-durchlässig. Mitunter kann durch die Filterschlitzte hin-durch eine körnige Ringraumverkiesung beobachtet werden. Aus optischer Sicht zeigt sich ein guter hydraulischer Filterzustand.
48,0 bis 50,3	Die Filterschlitzte sind halbwegs frei und wasserdurchläs-sig. In den Filterschlitzte stecken rötliche schluf-fig/tonige Massen. Eine gewisse hydraulische Durchlässigkeit dürfte noch vorhanden sein.

Bild 8: Tiefe 48,4 m **125-mm-Filterrohr**
Unteres Drittel der Filterstrecke. Die Filterschlitz sind halbwegs frei und wasserdurchlässig. **In den Filterschlitz stecken rötliche schluffig/tonige Massen.** Eine gewisse hydraulische Durchlässigkeit dürfte noch vorhanden sein.

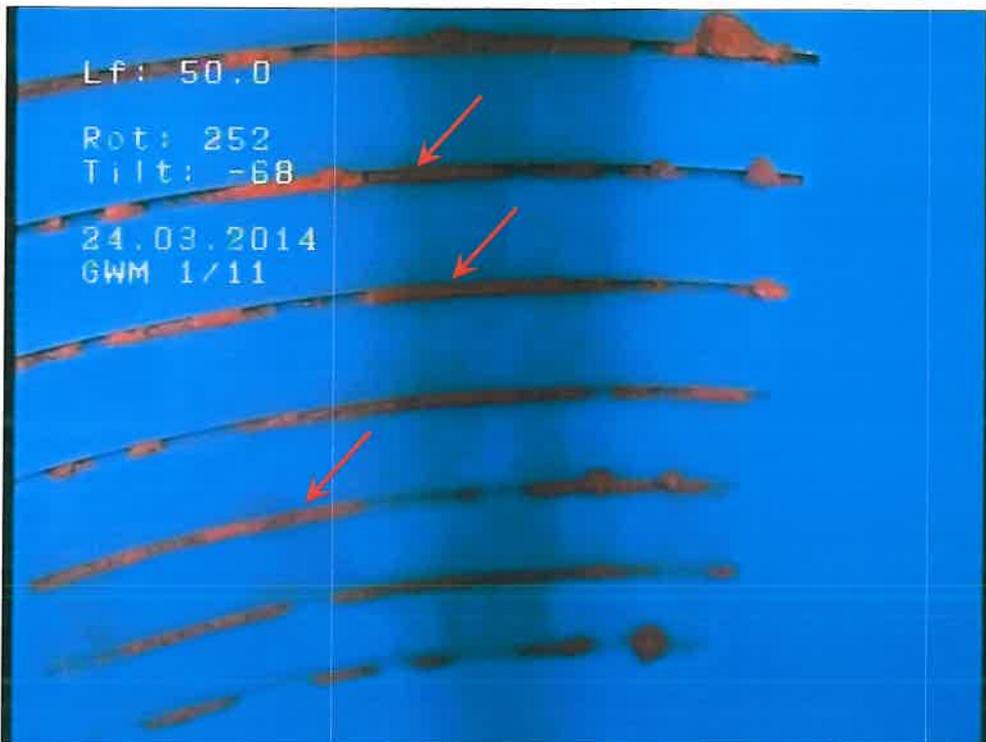
Bild 9: Tiefe 50,0 m **125-mm-Filterrohr**
Unteres Ende der Filterstrecke. Die Filterschlitzöffnungen sind halbwegs frei und wasserdurchlässig. **In den Filterschlitzöffnungen stecken rötliche schluffig/tonige Massen.** Eine gewisse hydraulische Durchlässigkeit dürfte noch vorhanden sein.

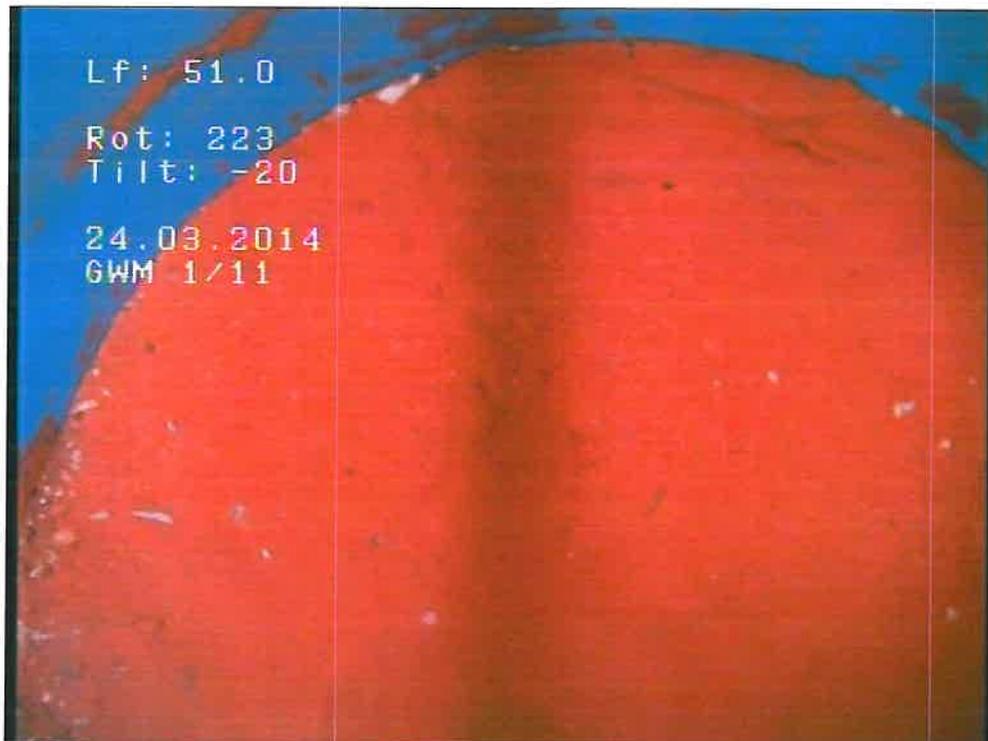
Bild 10: Tiefe 51,0 m **125-mm-Sumpfrohr**
Blick auf das aktuelle Auflandungsniveau im Sumpfrohr der Messstelle. Die Auflandungsmächtigkeit beträgt 0,2 m.
